## 1-2 Bæskades vegmiljø

Alta, Finnmark

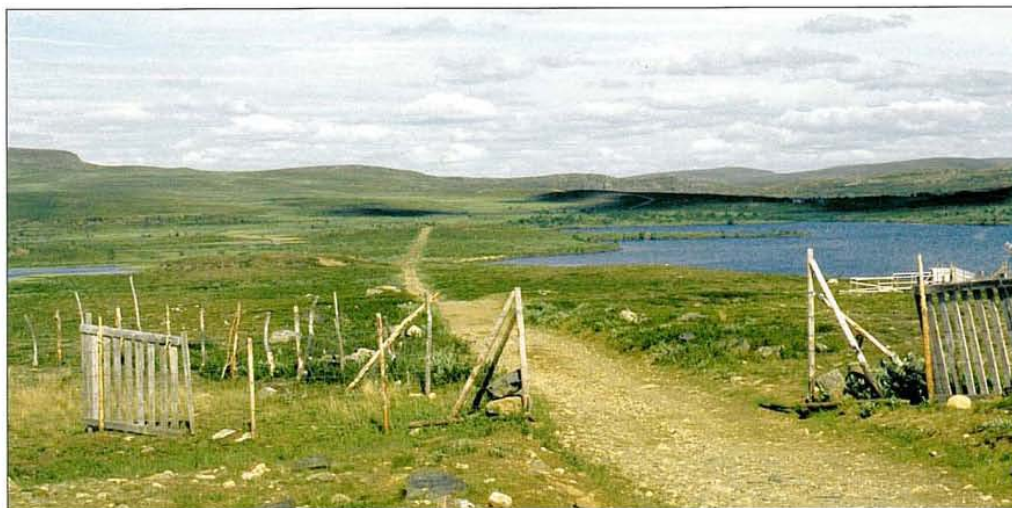
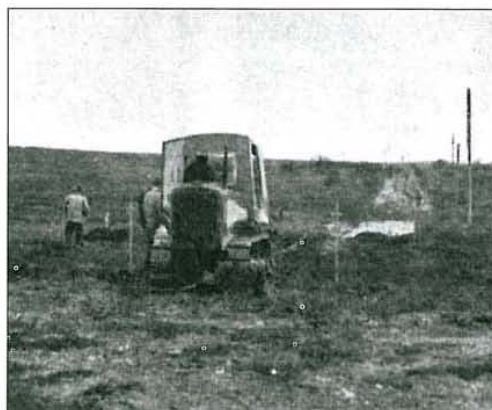
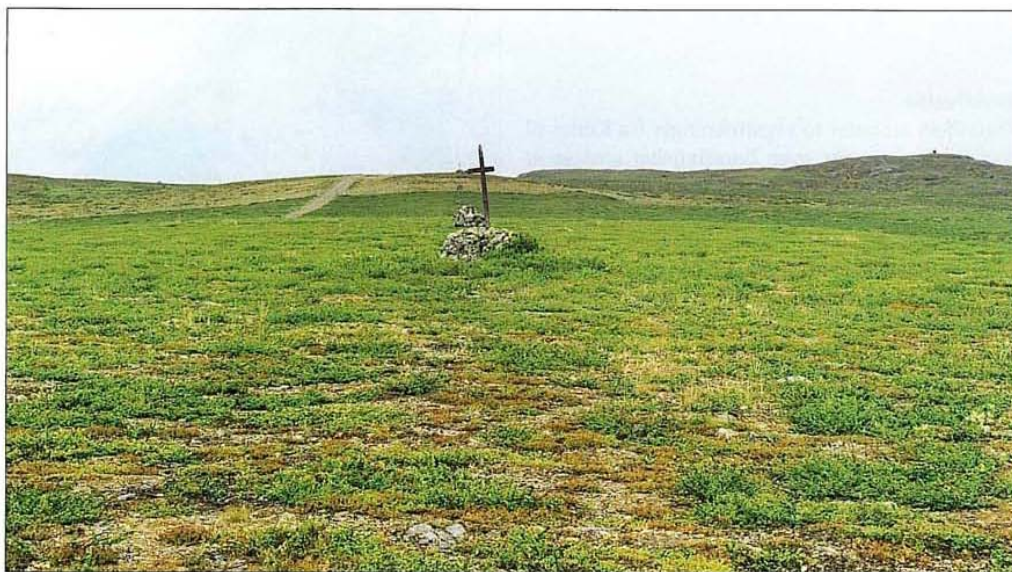
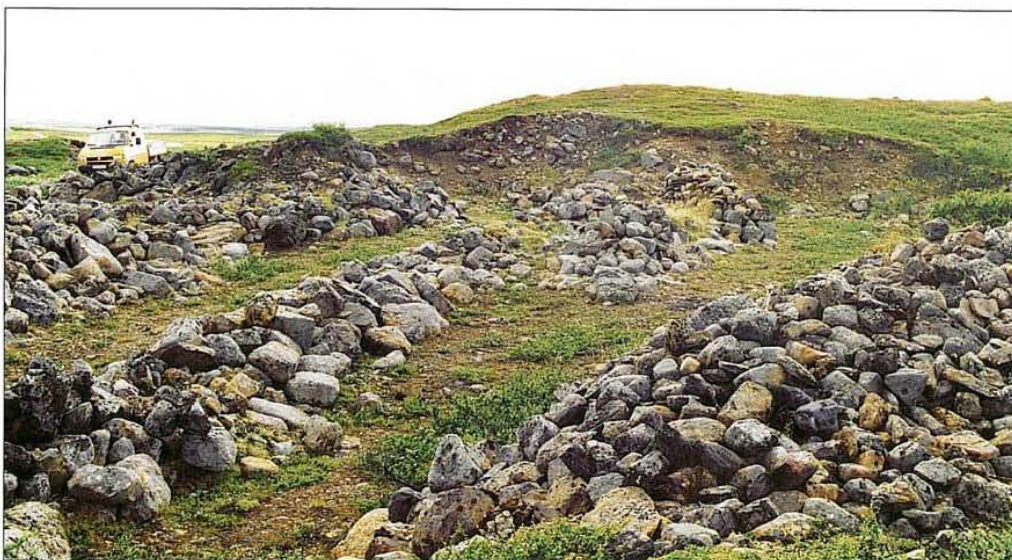
Bæskades vegmiljø består av to generasjoner veger i et høgfjellsområde; en staket vinterveg og en kjøreveg. Vardene kan ses over en lang strekning. Enkelte varder er mer eller mindre intakte, og andre er det få spor igjen av. Kjørevegen ligger i flukt med terrenget, og fremstår i stor grad som en fure i landskapet. Langs vegen ses rester etter den gamle telefonlinjen som tyskerne sprengte etter sin tilbaketrekning i 1944. Deler av vegen brukes i dag i forbindelse med reindrift. Enkelte parseller er i dårlig stand da vegen blir belastet mer enn den kan tåle. Ved vegen ligger et grustak fra 1930-tallet, og fortsatt kan man se hvorledes steiner er sortert og lagt i ulike rekker.

Varderekkjen har i seg selv kulturhistorisk verdi, men denne kommunikasjonsåren må også ses i sammenheng med kjørevegen fra 1930-tallet. Vegen er typisk for de første kjørevegene som ble bygd ved hjelp av maskiner. Grustaket langs vegen er også intakt, og det er viktig å bevare det slik det ligger i dag. De to ferdsselsvegene viser sammen hvilke endringer som har funnet sted innen vegbygging i et værhardt område. Det må utarbeides spesifikke vernebestemmelser for varderekkjen, vegen og det godt bevarte grustaket.

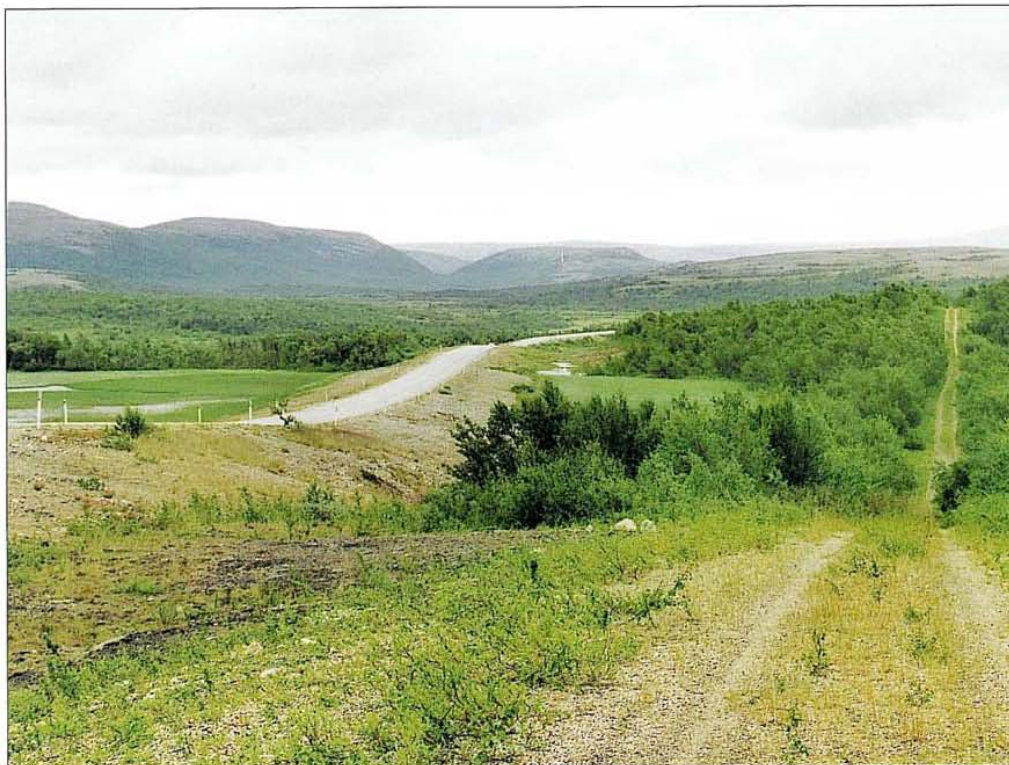
Vegmiljøet omfatter to vegstrekninger fra Kunes til Børselv. Vegene går over Børselvfjellet som er et typisk høgfjellsområde for fylket. Det er sparsomt med vegetasjon, men i daler og søkk vokser lyng og bjørk. Store områder er blåst fri for vegetasjon. Det er enkelte hytter og hus i området, og noen av disse er sommerboliger for reindriftssamer. Den eldste vegen er lagt i høyde med terrenget for øvrig. I dag er vegen delvis gjengrodd, og enkelte parseller

benyttes som rasteplasser, parkeringsplasser og atkomstveger til hytter. Den nyeste vegen ble bygd med et tverrprofil hvor vegbanen er løftet opp fra

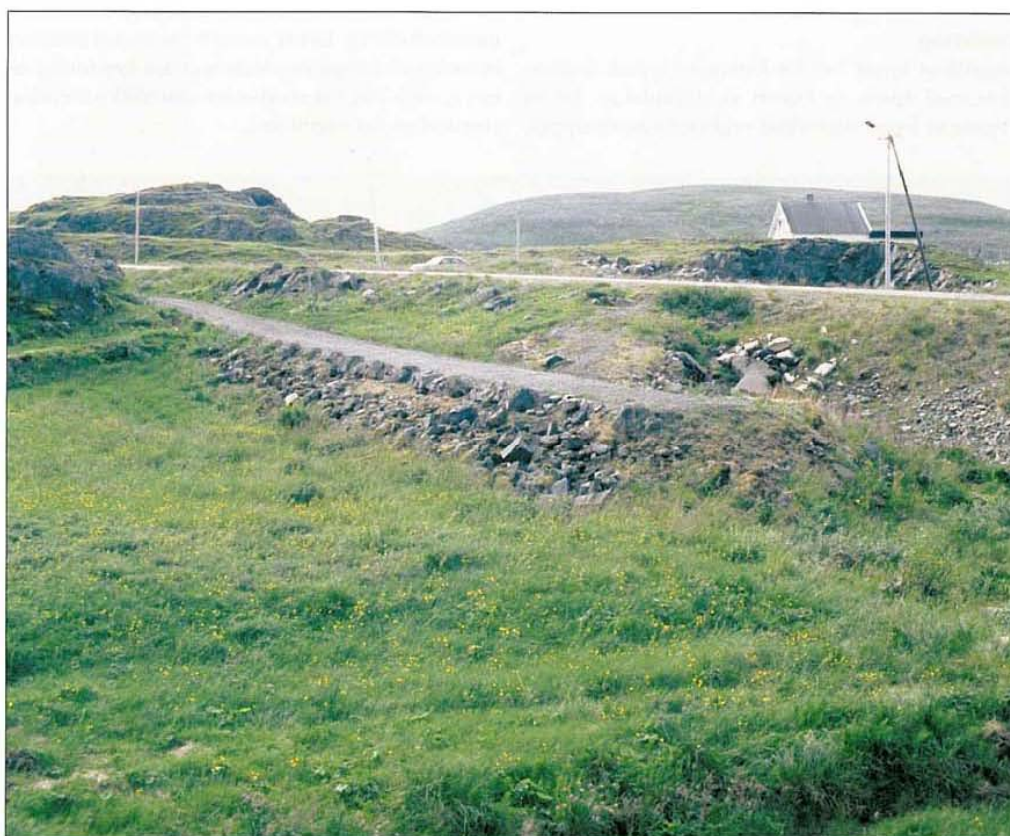
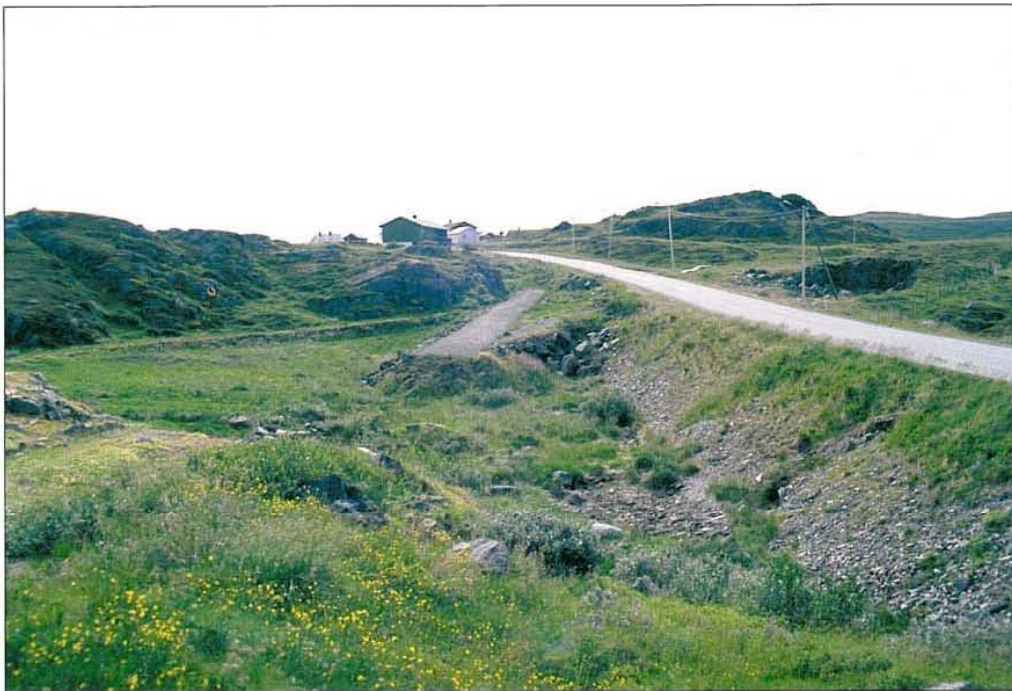
Området viser tre generasjoner vegar, fra de første vegene ble bygd i Finnmark og frem til i dag. Den eldste vegen er bygd opp over terrenget, og har steinmurer opp til ca. 1,8 meters høyde. Vegen er 180 meter lang, og steinmurene er i dag i svært god stand. Ei ny trebru bygd av tømmerstokker belagt med plank er bygd i senere tid. Vegen fra 1928 er delvis bevart under vegen fra 1967 i en lengde på 85 meter. Dagens veg er en del av Fv 882.

Vegene ligger tett på hverandre som følge av at nesten samme trasevalg er valgt gjennom disse 100 årene på grunn av det bratte terrenget. Vegene viser hvordan vegarbeidet har endret seg fra rent manuelt arbeid, via delvis håndkraft og maskinkraft, til mer eller mindre ren maskinkraft. Vegen fra 1928 er også et eksempel på hvorledes man kunne forsterke vegen ved hjelp av nokså spesielle metoder, slik at man slapp å fylle opp skråningene med fyllmasse. Vegene forteller på en instruktiv måte de endringene som foregikk i vegarbeidet i tidsrommet fra siste del av 1800-tallet og frem til 1970-årene. Vegenes linjeføring og tverrprofil er viktig å bevare, og for hver av dem må det utarbeides egne vernebestemmelser.

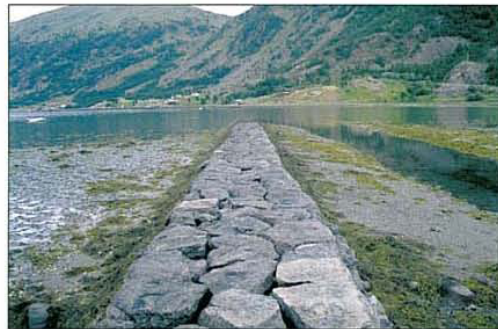
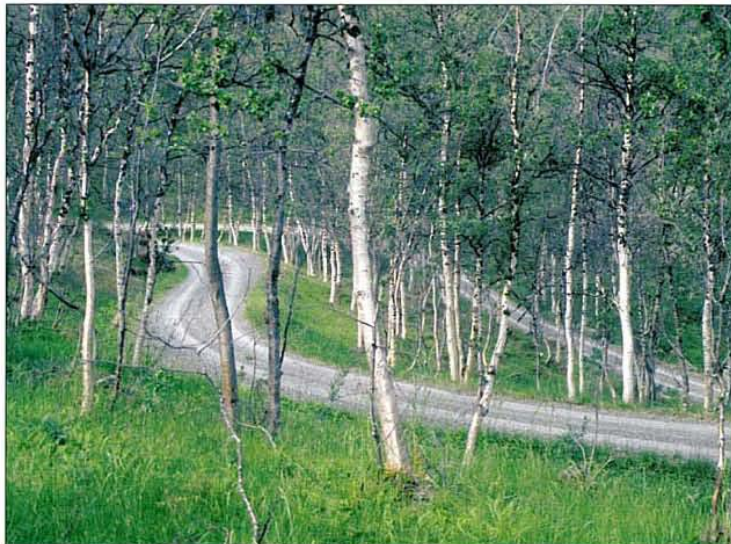
Vegen er en såkalt chausse med maksimalt stigningsforhold 1:20. Langs vegen er en rekke stabbe-stein, mindre grustak, rester etter vegbrakker og et hestedrikkekar bevart. Som del av prosjektet «Fotefar mot Nord», ble vegstrekningen restaurert i 1995, og brukes i dag bl.a. som turveg. Vegen fører ut til Øksfjorden, og her ender den i en tørrmurt båtvorr (steinkai) på hele 180 meter. Den er bygd med høydeforskjell på 4 meter slik at båter kan legges til uansett vannstand. Opprinnelig var det en skinnegang langs båtvorren for å lette transporten av varer, men det er ikke bevart rester etter denne. Den fungerer i dag som molo.

Vegen er svært godt bevart, og et flott eksempel på en kjøreveg fra begynnelsen av 1900-tallet. Vegen er tilbakere restaurert til sitt opprinnelige utseende. Båtvorren er svært representativ for kystområdene. Det må utarbeides spesifikke vernebestemmelser for denne vegstrekningen, slik at den blir bevart med sine mange vesentlige detaljer.

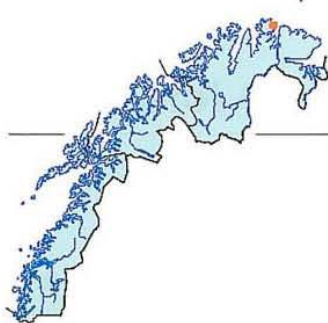
## 99 Finnkongkeila

Vegen er en såkalt fiskeværsveg og er lagt i strandsonen i en lengde av 800 meter. Den er bygd med tørmurer på yttersiden, og det er bevart rester etter brukar fra ei bru som ble sprengt i 1944. Langs begge sider av elveløpet er det bygd forsterkninger av tørmur, og fra brustedet og ut til sjøen er elvebunnen hellelagt. Rester etter bygninger og andre anlegg som var del av fiskeværet er også bevart.

Vegen er en fiskeværsveg og representerer en svært vanlig type veg i Finnmark i mellomkrigstiden. Det som er bevart av fiskeværet, viser på en svært instruktiv måte hvorledes store deler av Finnmark og Troms så ut etter at tyskerne trakk seg tilbake i 1944. Det er nødvendig at det utarbeides spesifikke vernebestemmelser for området, og det er viktig at vegen, brukarene og den hellelagte elvebunnen bevares som del av det nedbrente fiskeværet.

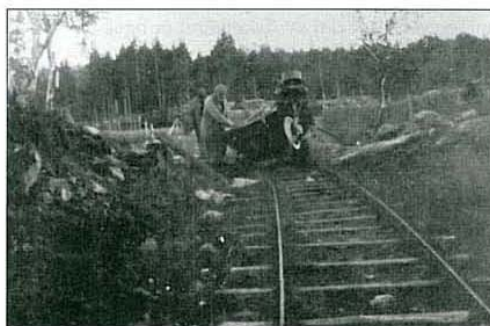
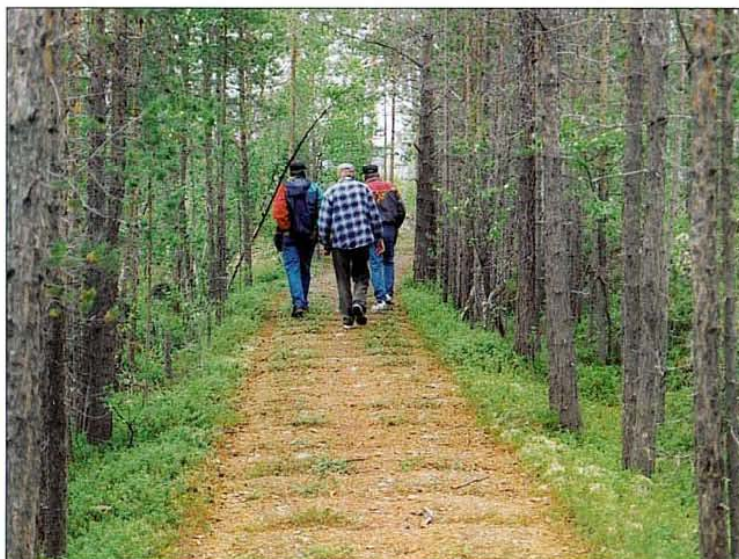
Trallebanen ser i dag ut som en skogsveg. Vegbanen er bygd opp ca. 0,5 meter over terrenget og ligger på en fylling av tørrmur. Den er 327 meter lang, og langs strekningen er det bevart enkelte rester etter sviller.

De fleste trallebanene som ble bygd er i dag ødelagt pga. kraftutbygging i elven, og trallebanen ved Jordanfoss er den siste bevarte i Sør-Varanger. Den bevarte vegtraseen til trallebanen er et resultat av et statlig byggeprosjekt, og viser således noe av bredden i datidens samferdselspolitikk. Det må utarbeides spesifikke vernebestemmelser for dette vegminnet.

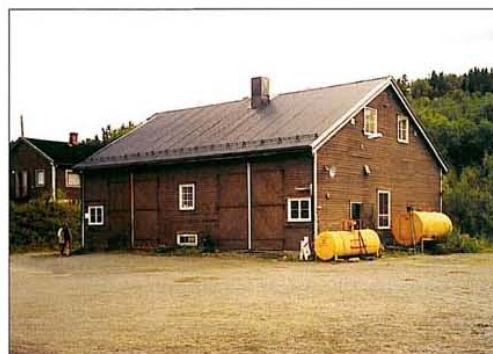
# 101 Talvik

Vegstasjonen består av et verkstedbygg, to garasjer/lagerbrakker og en oppsynsmannsbolig. Portene på garasjene/brakkene er bygd med gjenbrukt krigsmateriell fra andre verdenskrig. Vegstasjonen er i middels bra stand.

Vegstasjonen er eksempel på en vegstasjon som i svært liten grad har vært endret siden den ble bygd. Verkstedbygningen som ble oppsatt i 1952, har ikke vært utsatt for senere endringer. Bygningsanlegget må vernes slik det er bevart i dag, og det må utarbeides vernebestemmelser som ivaretar dette.

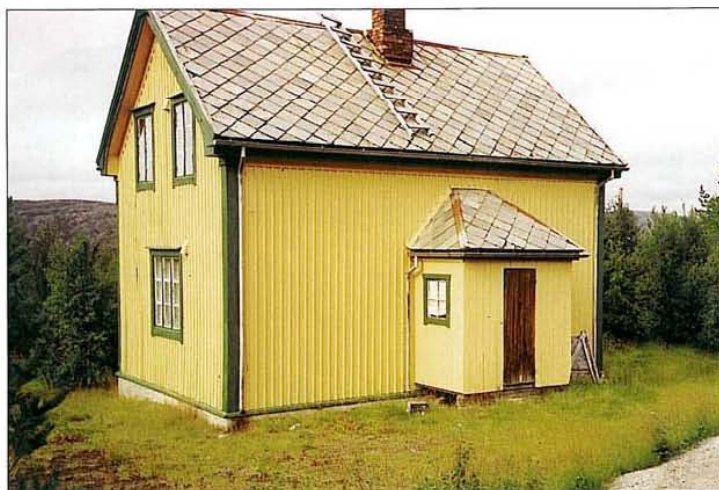
## 103 Langvasseid

Bygningen er av bindingsverk, og i tillegg til bolig-  
huset er det to uthus. Hovedbygningen er under  
restaurering, og arbeidet skjer i samarbeid med Sør-  
Varanger museum. På området omkring tjenestebo-  
ligen er det samlet en rekke brakker av ulik alder  
som har vært brukt av Statens vegvesen under  
anleggsarbeider. I Finnmark der avstandene er  
store, har slike brakker vært mye brukt. Brakkene  
inngår i etatens museumssamlinger.

Bygningen er en av svært få bygninger i Finnmark  
som ble stående etter tyskernes tilbaketrekning i  
1944. Bygningen er i god stand, og er representativ  
for etatens tjenesteboliger. De fleste bygningstyper i  
etatens eie og bruk var frem til omkring 1970 til-  
passet lokal byggeskikk. Det må utarbeides egne  
vernebestemmelser for hovedbygningen og de to  
uthusene.

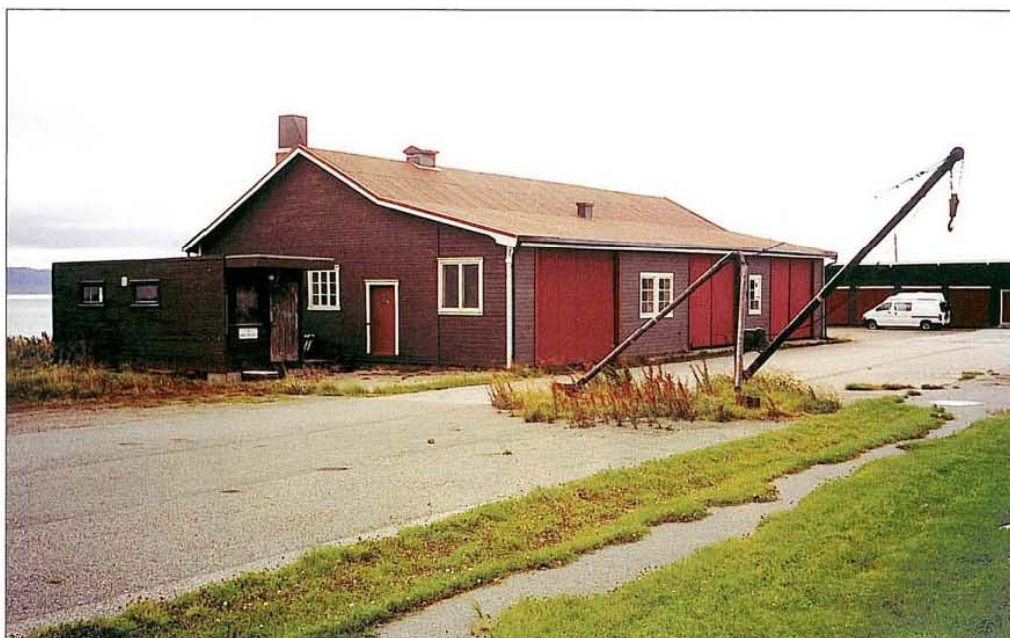
## 104 Vadsø

Anlegget består av en verkstedel og en smie. I dag brukes bygningene som verksted for ansatte i Statens vegvesen og som lager for laboratorie-utstyr. Bygningene er bra vedlikeholdt.

Bygningsanlegget er et typisk eksempel på en smie med verksteddel som var vanlig i etaten frem til omkring 1970. Den stadig voksende maskinparken krevde vedlikehold og reparasjoner, og her ble nødvendig smiarbeid utført. Det må utarbeides egne vernebestemmelser for bygningsanlegget.

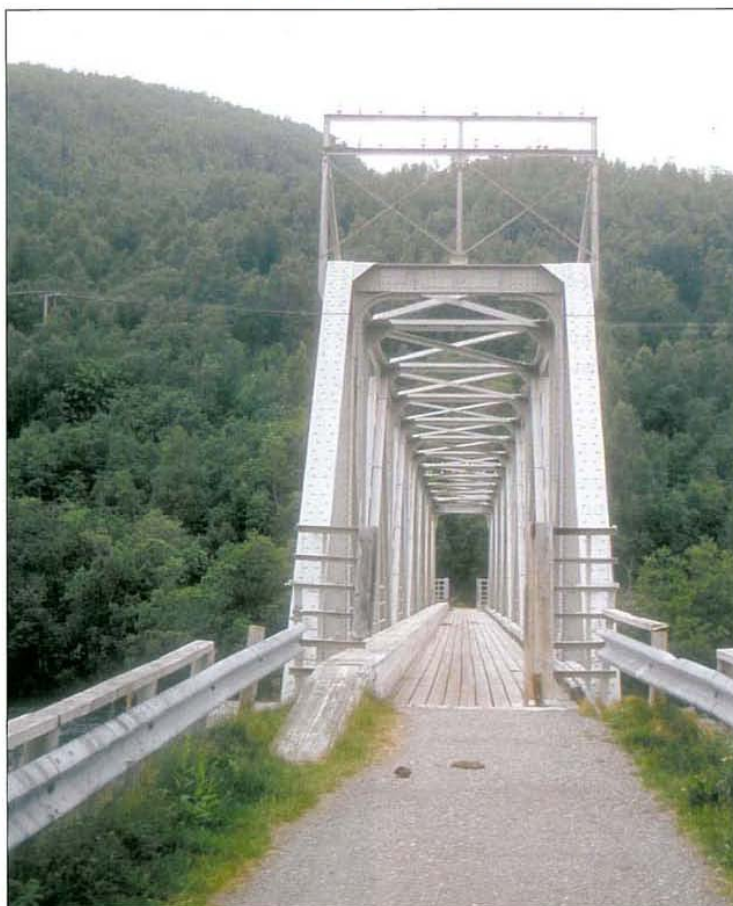
Brua er ei fagverksbru i stål med tredekke og spennvidde på 63 meter. Landkarene er bygd i huggen stein, og har forbygninger langs elven. Oppå brua langs rekkverket er det lagt vannledning og elektriske kabler i en trekasse. Brua er i god stand, og inngår som del av det kommunale gang- og sykkelvegnettet.

Arbeidet med bygging av ny bru med to spenn ble påbegynt i 1892, men en voldsom isgang i 1893 tok med seg brukaret som var satt opp midt i elven. Nye planer ble lagt og resultatet ble denne brua i ett spenn som sto ferdig i 1899. Jernoverbygningen ble levert av Christiania Maskinverksted, og avtale om dette ble gjort direkte med vegdirektør Krag. Brua var i bruk frem til 1955 da ny bru ble bygd.

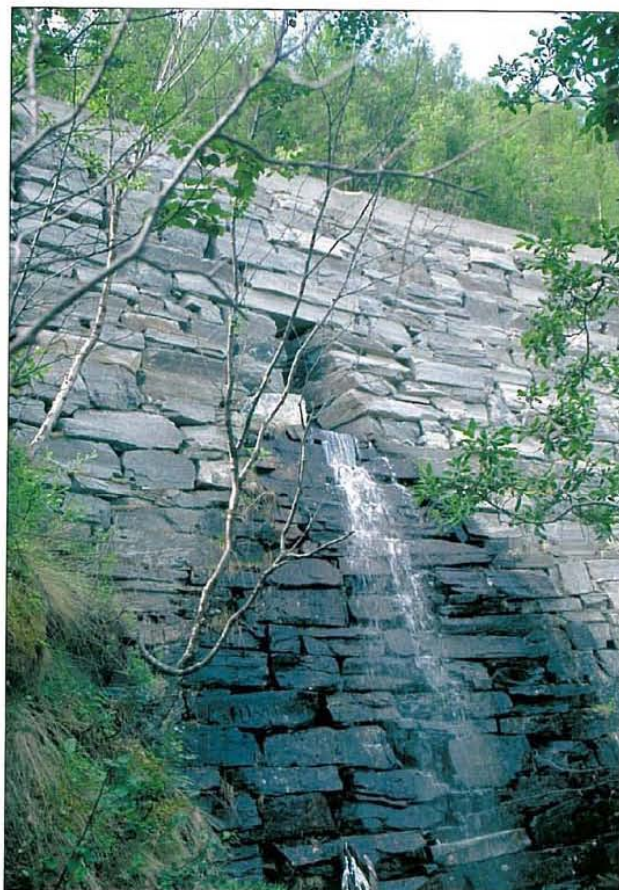
Vegen går langs det bratte og ulendte Leirafjellet. Vegen er flere steder bygd opp med tørrmur, og ved Kjerringberget er det bygd en tørrmur i en lengde av 107 meter. Høyden varierer fra 2 til 13 meter. Muren er bygd opp av delvis huggen stein, og midt i muren er to tørrmurte stikkrenner. Byggematerialet er stort sett lokal skiferstein. Rekkverket består av kantstein i betong. Det var opprinnelig et tre-rekkverk. Fylkesvegen har en total lengde på 40 km.

Vegen er bygd i et svært vanskelig terreng i en tid da mesteparten av arbeidet ble utført med håndredskaper. Vegens mange murer, og da først og fremst Kjerringberget, representerer stor presisjon og god kunnskap mht. tørrmuring. Det må utarbeides spesifikke vernebestemmelser som sikrer bevaring av bl.a. tørrmurene.
